EVALUACIÓN DE CALLES SEGURAS PARA CICLISTAS

**PLAYAS DE TIJUANA,
BAJA CALIFORNIA.**

Evaluación de calles biciamigables en Playas de Tijuana, Baja California.

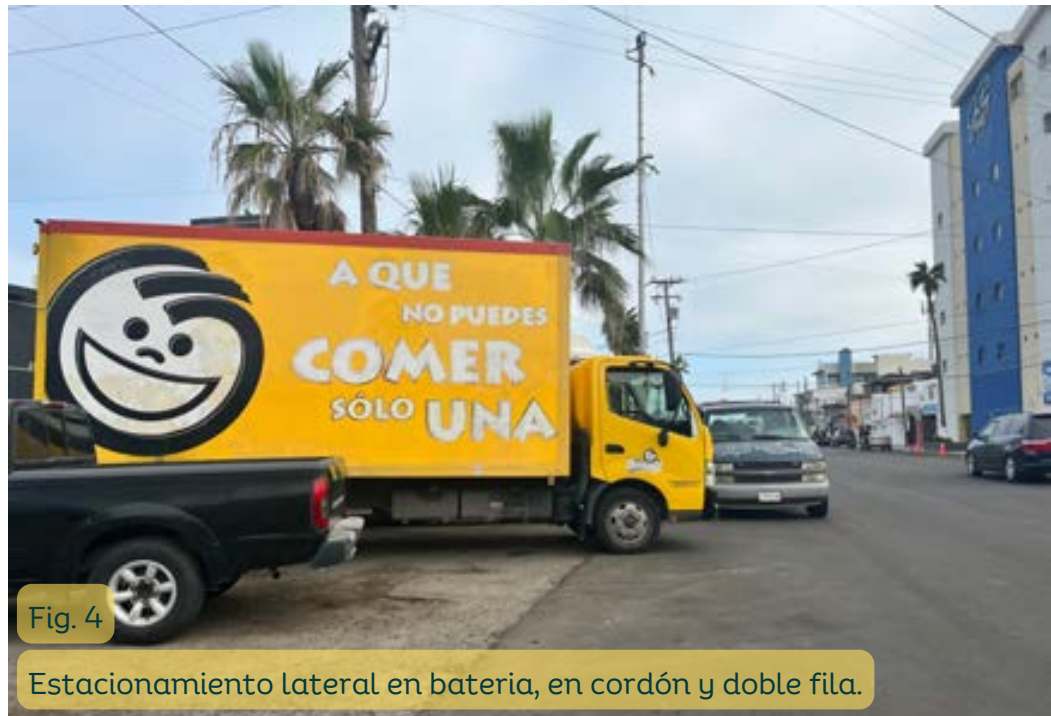
Fig. 4

Estacionamiento lateral en batería, en cordón y doble fila.

En dirección opuesta, los grupos percibieron el aumento de automóviles estacionados en batería y doble fila. Al medio día se congestiona la avenida debido a camiones descargando mercancía, sin un espacio asignado se estacionan en doble fila. Es por ello que comparando entre ambos grupos el puntaje varía entre vehículos pesados y ligeros (imag.4), forzando a zigzaguear y confundir el trayecto, tanto para ciclistas como para el propio automovilista.

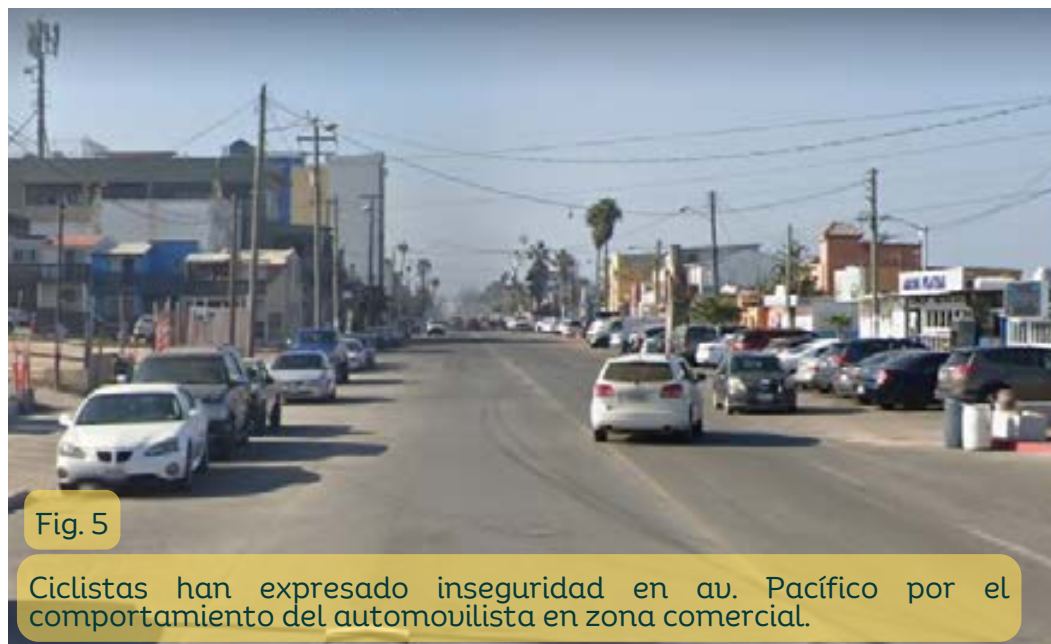
Fig. 5

Ciclistas han expresado inseguridad en av. Pacífico por el comportamiento del automovilista en zona comercial.

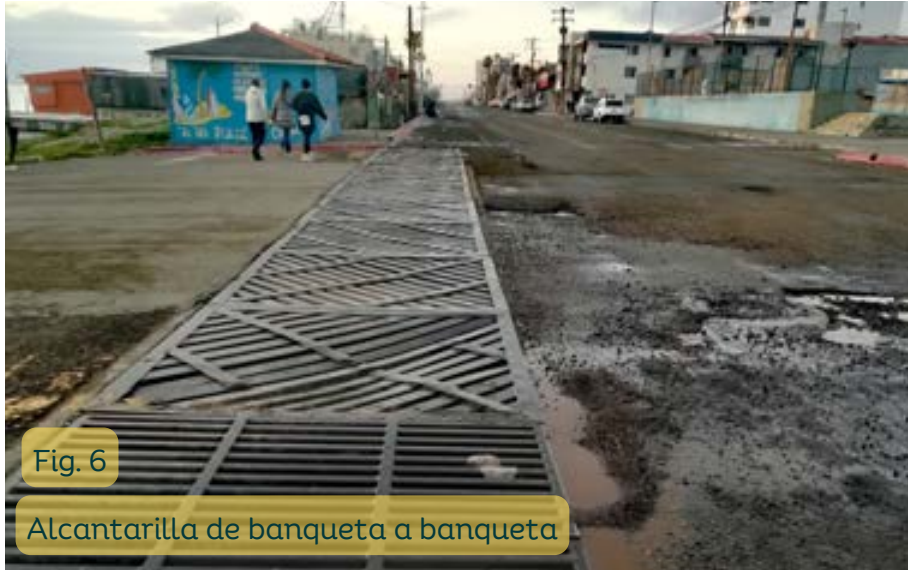
Fig. 6

Alcantarilla de banqueta a banqueta

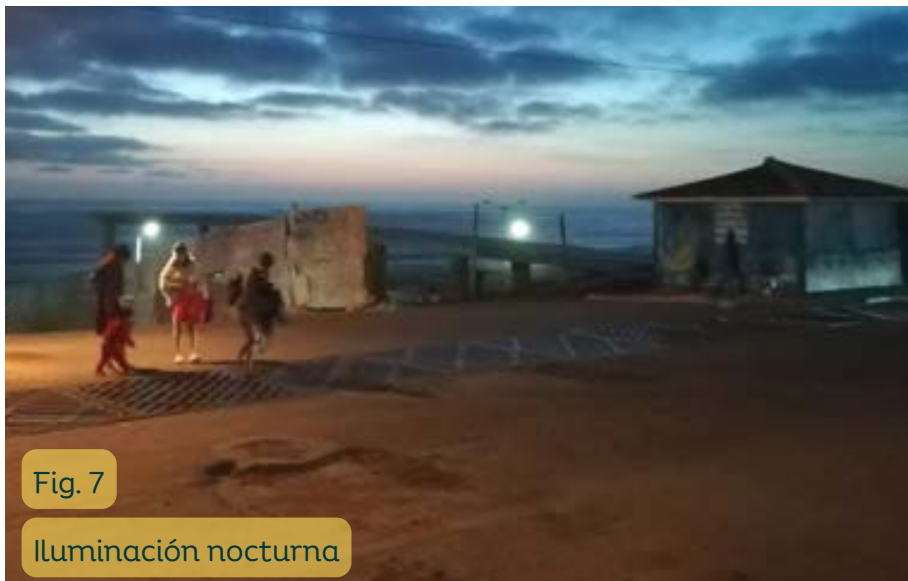
Fig. 7

Iluminación nocturna

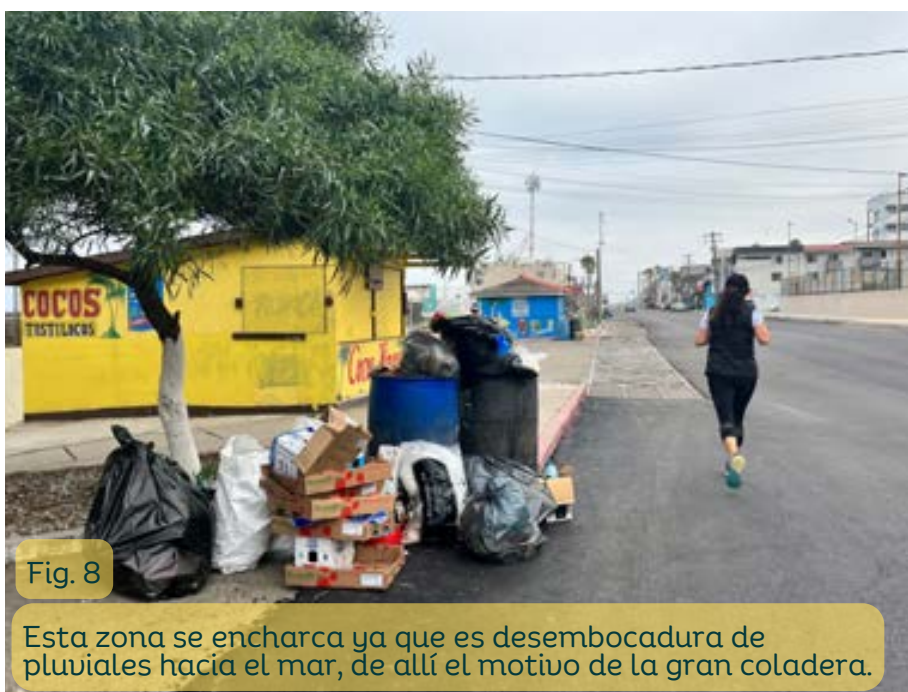
Fig. 8

Esta zona se encharca ya que es desembocadura de pluviales hacia el mar, de allí el motivo de la gran coladera.

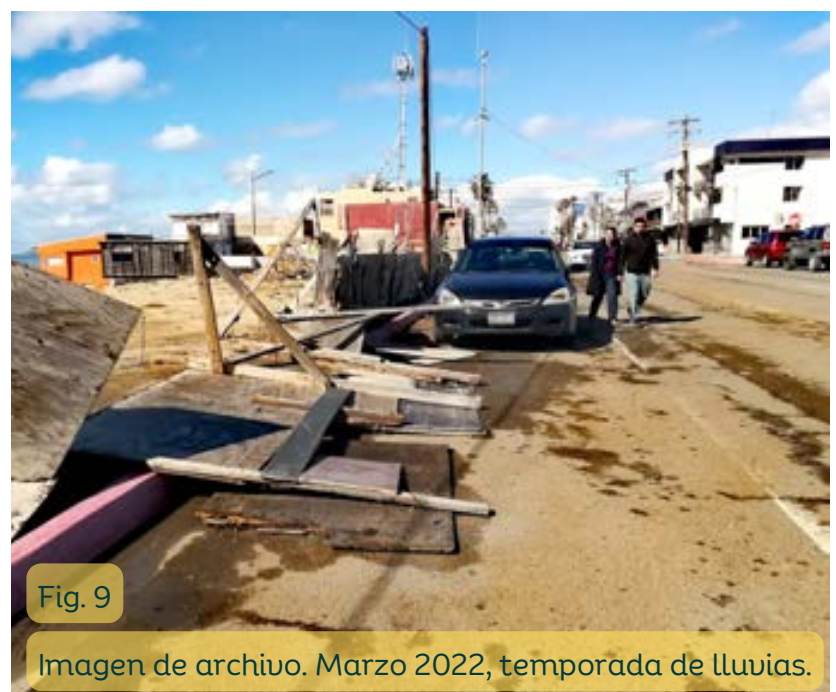
Fig. 9

Banqueta 1 (Figura 9). Para entrar al malecón por el acceso intermedio, a la altura de la obra estatal Terrazas al mar, las personas tienen que caminar por el arroyo vial incluso, por el segundo carril en caso de haber encharcamiento, botes de basura o carros estacionados en línea roja. Peatones, ciclistas y automovilistas comparten espacio.

Imagen de archivo. Marzo 2022, temporada de lluvias.

Desde marzo del presente año se ha solicitado la rehabilitación de banquetas y el paso de bicicletas al ayuntamiento y al Estado, la petición se detalla en el documento anexo: Rehabilitación de banquetas y paso de bicicletas a los alrededores de la obra Terrazas al Mar.

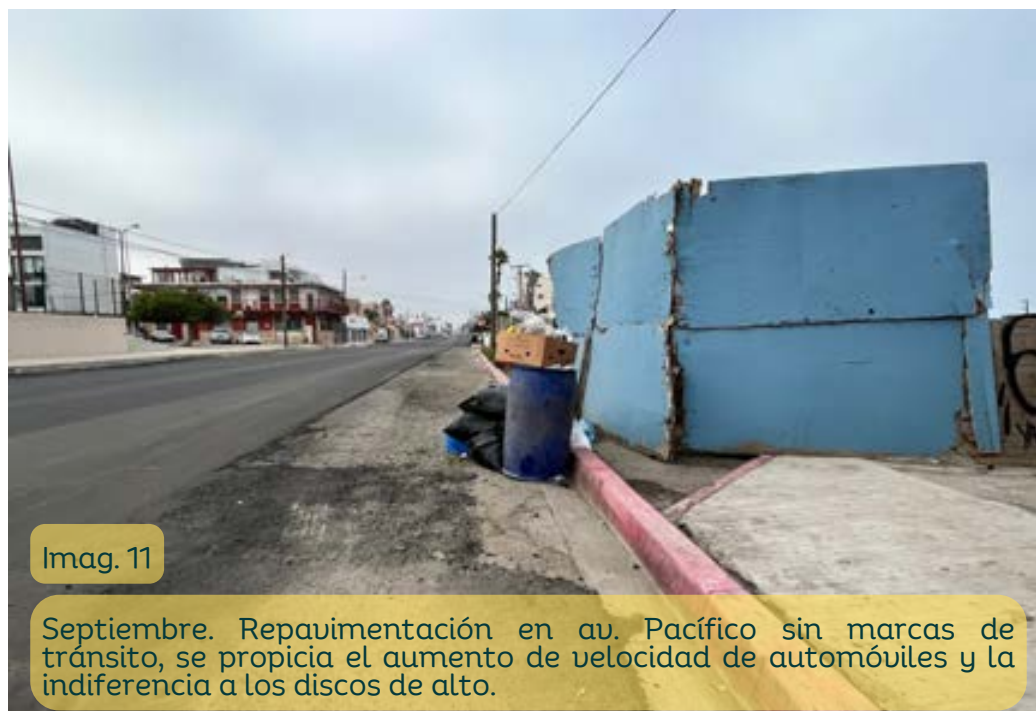
Imag. 11

Septiembre. Repavimentación en av. Pacífico sin marcas de tránsito, se propicia el aumento de velocidad de automóviles y la indiferencia a los discos de alto.

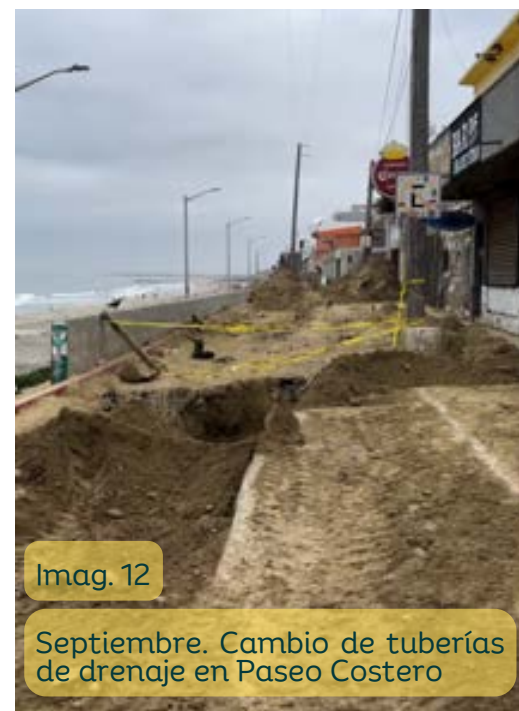
Imag. 12

Septiembre. Cambio de tuberías de drenaje en Paseo Costero

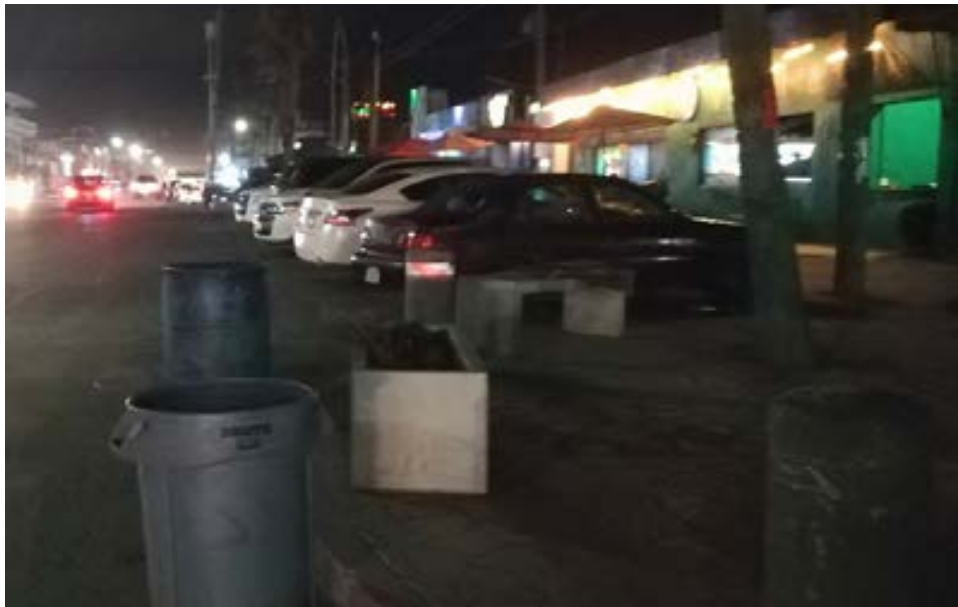
Fig. 14 Obstáculos en zona comercial

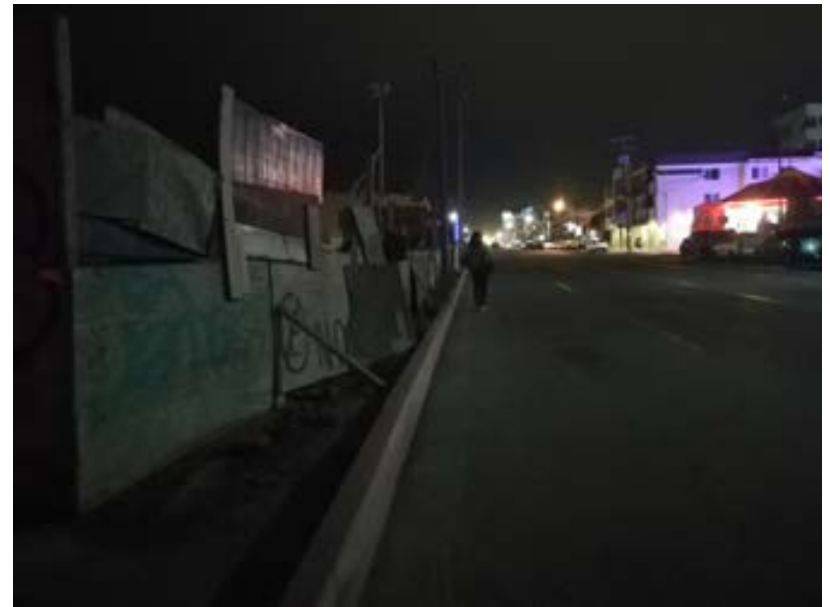
Fig. 15 Iluminación nocturna

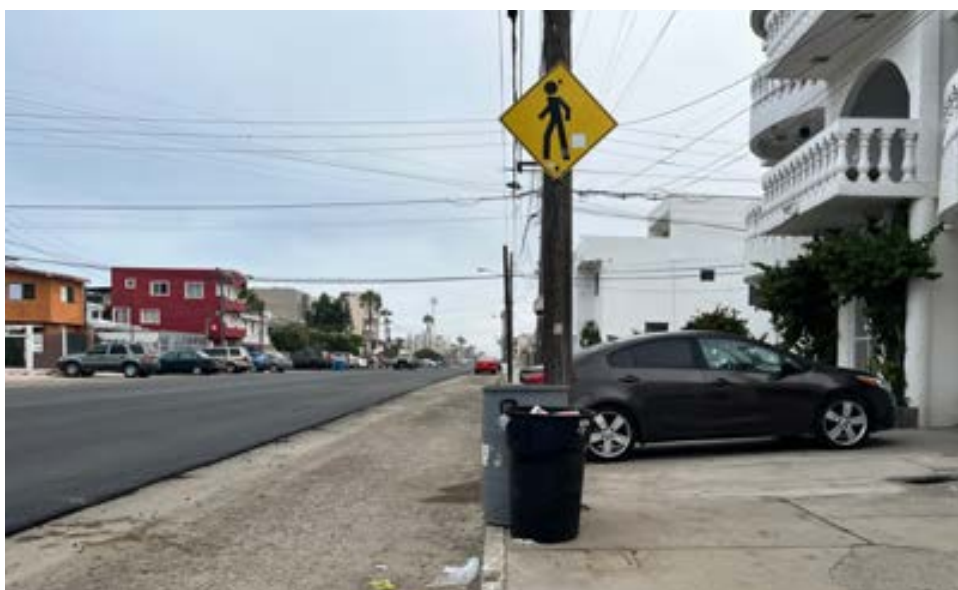
Fig. 16 Obstáculos que comprometen banquetas

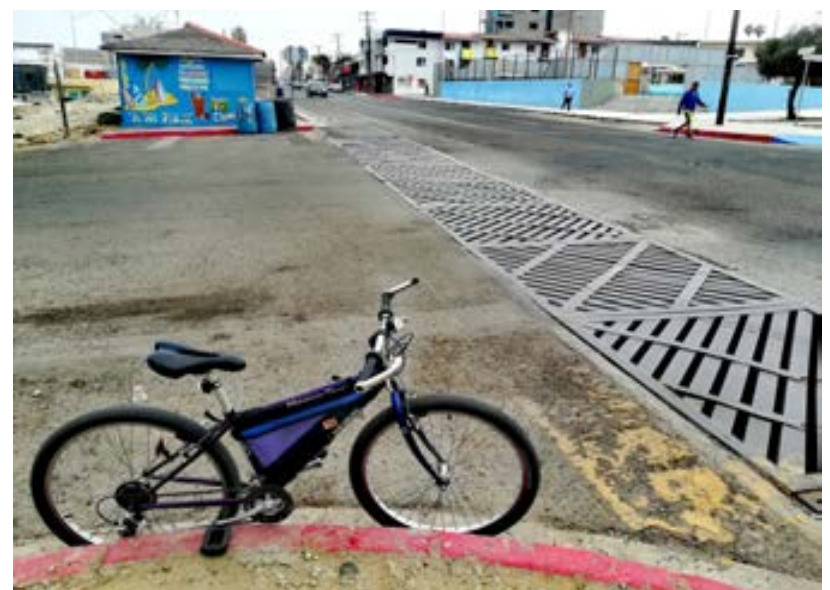
Fig. 17 Coladera vertical

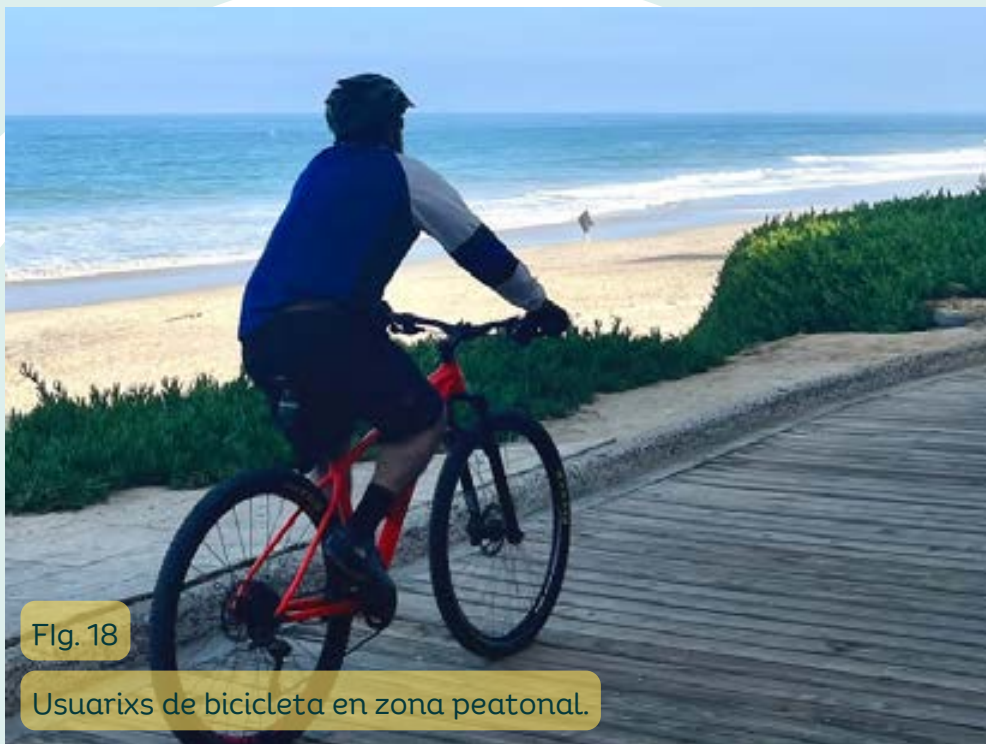
Fig. 18

Usuarios de bicicleta en zona peatonal.

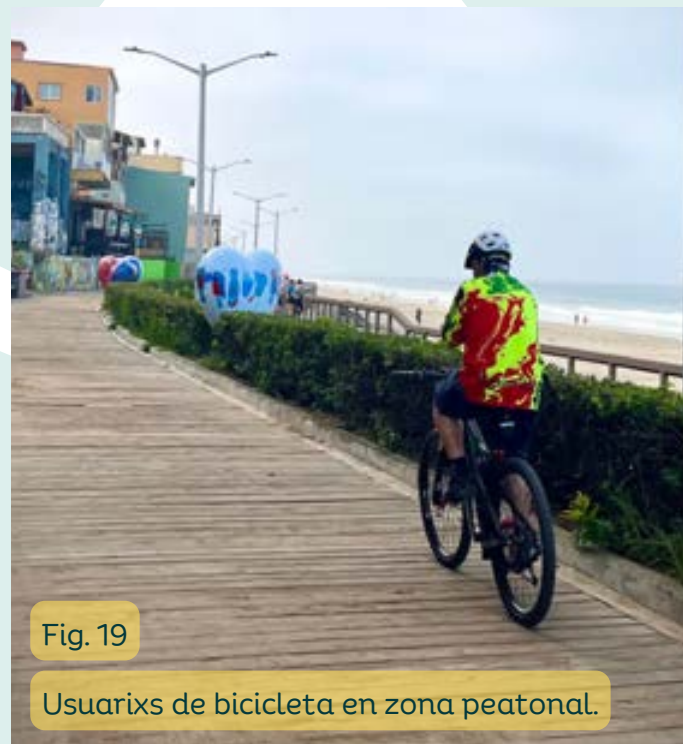
Fig. 19

Usuarios de bicicleta en zona peatonal.

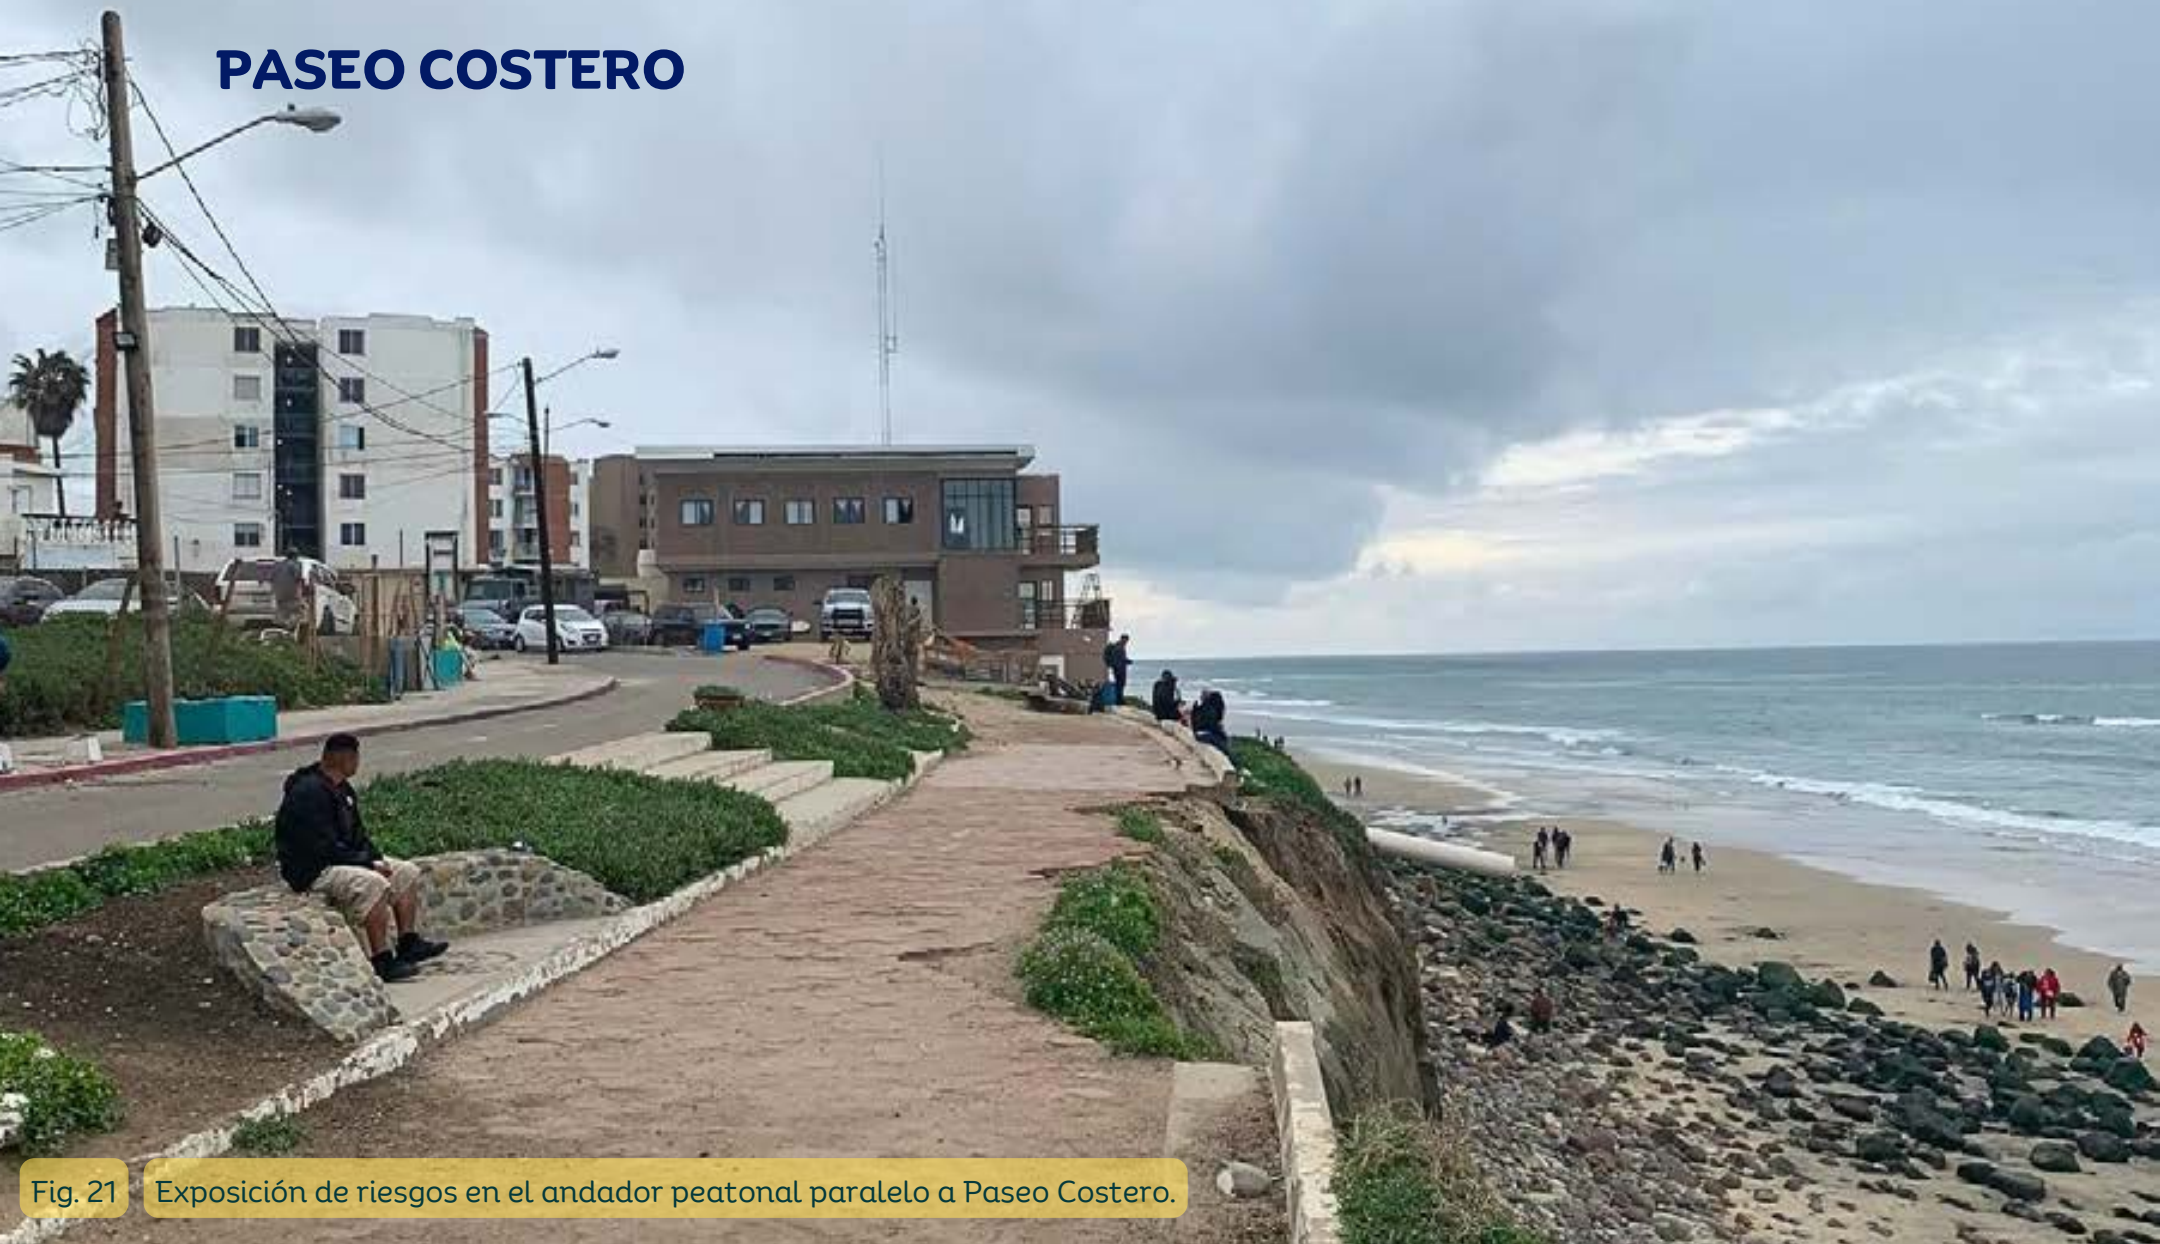
Fig. 21 Exposición de riesgos en el andador peatonal paralelo a Paseo Costero.

Frente a nuestros ojos está el riesgo constante de colapso del andador y aún así no hay presupuesto asignado, por lo cual abrir Paseo Costero es la acción mínima para salvaguardar a lxs visitantes del corredor turístico.

Los resultados obtenidos con esta evaluación forma parte de una serie de acciones (como la rehabilitación de banquetas explicada anteriormente) para proponer: abrir Paseo Costero a la movilidad activa los domingos durante la primavera-verano 2024. Socializar la propuesta con el gobierno y vecinxs requiere argumentos, explicaciones claras y vínculos (en este caso con EMC).

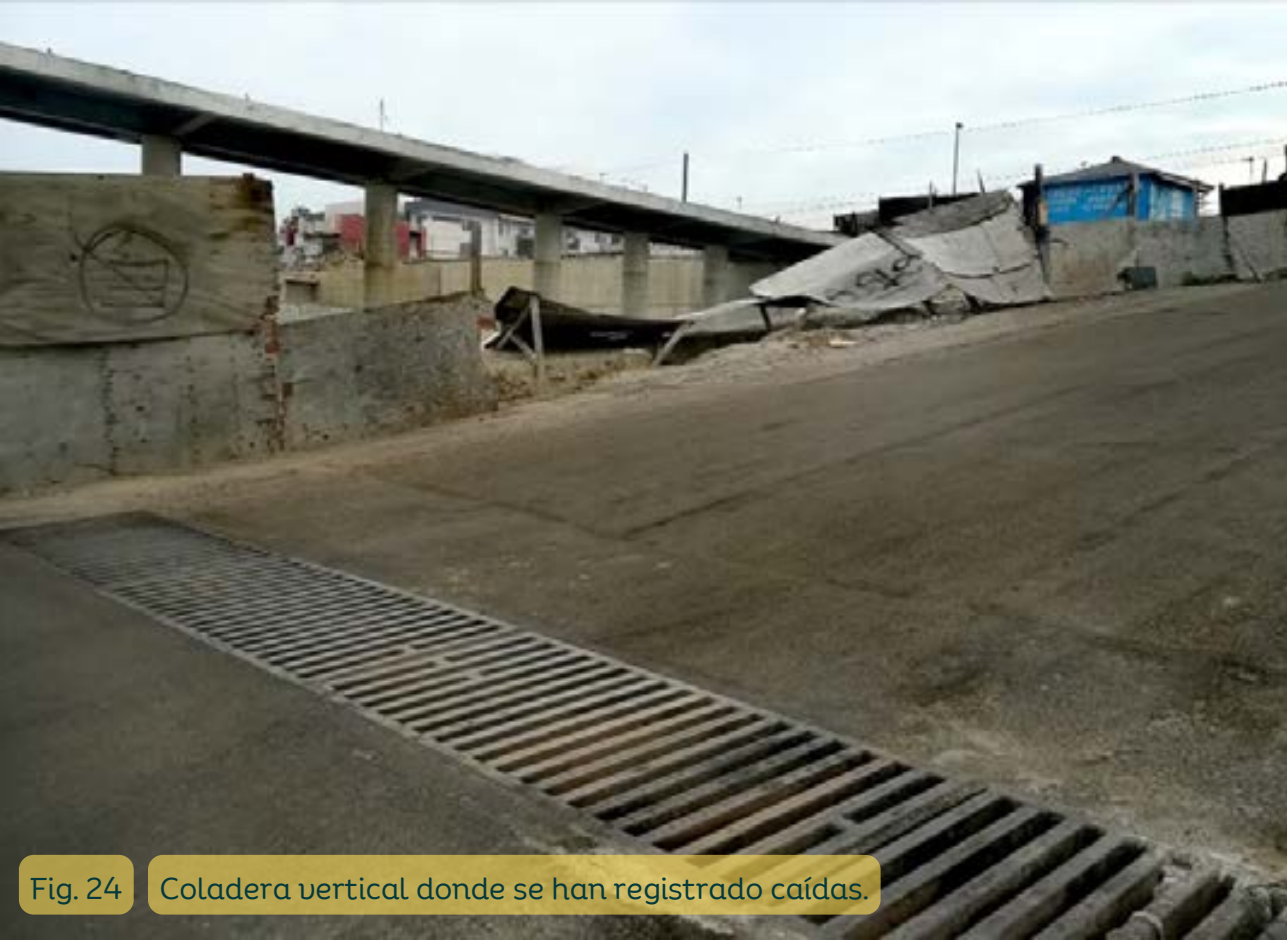
Fig. 24 Coladera vertical donde se han registrado caídas.

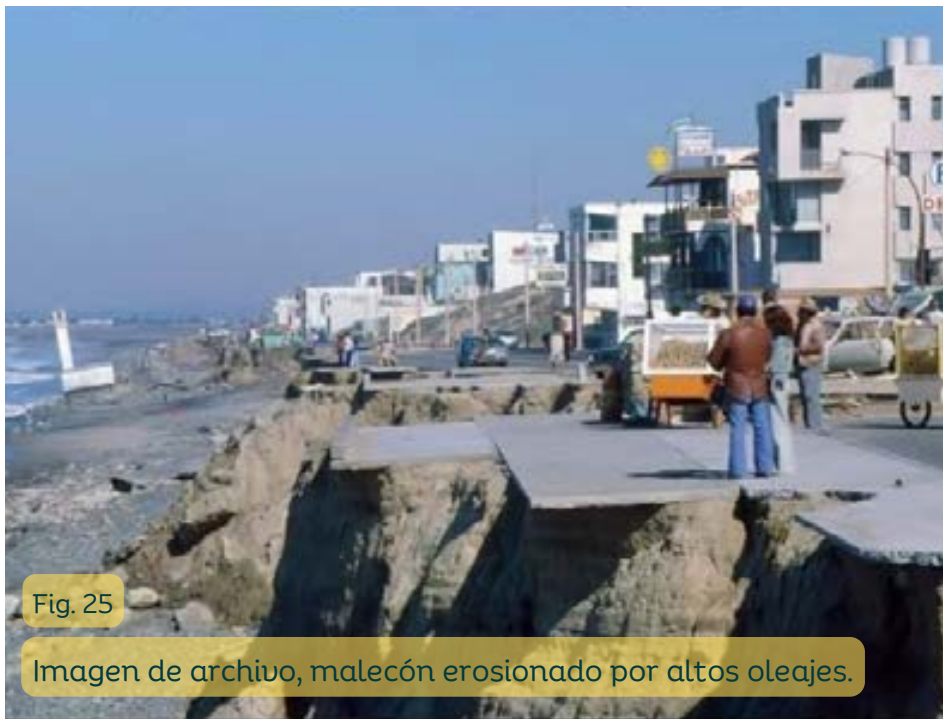
En 1978 el antiguo malecón de Playas se desmoronó ante la alta marea siendo actualmente una zona de riesgo (Figura 25). En las imágenes se puede apreciar que las personas caminan a centímetros del adoquín endeble; empero, la construcción de edificios continúa (Figura 33).

Fig. 25 Imagen de archivo, malecón erosionado por altos oleajes.

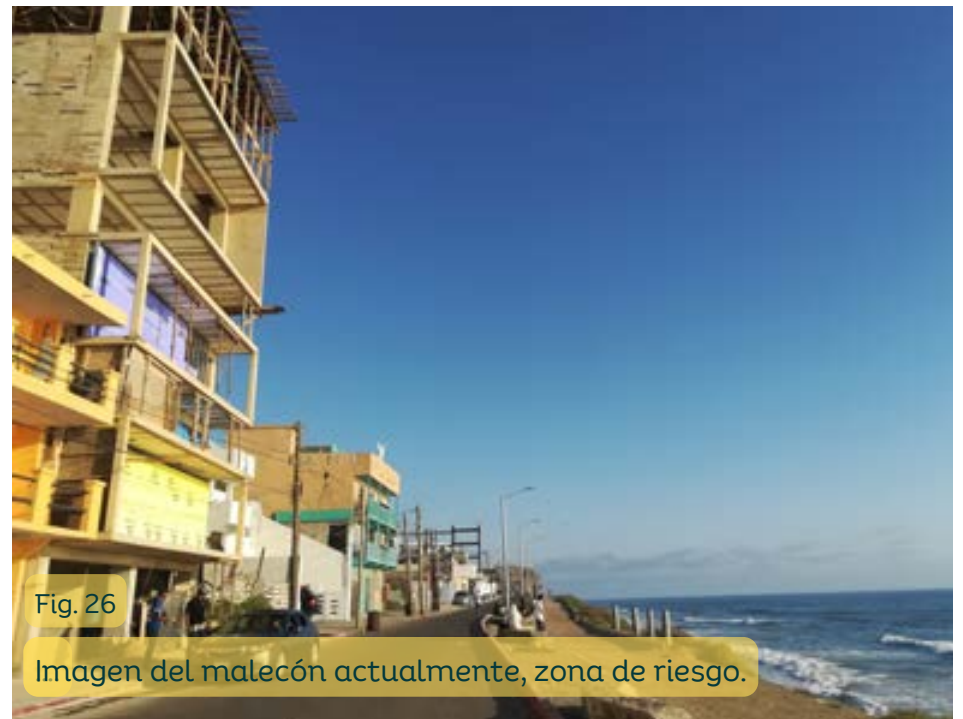
Fig. 26 Imagen del malecón actualmente, zona de riesgo.

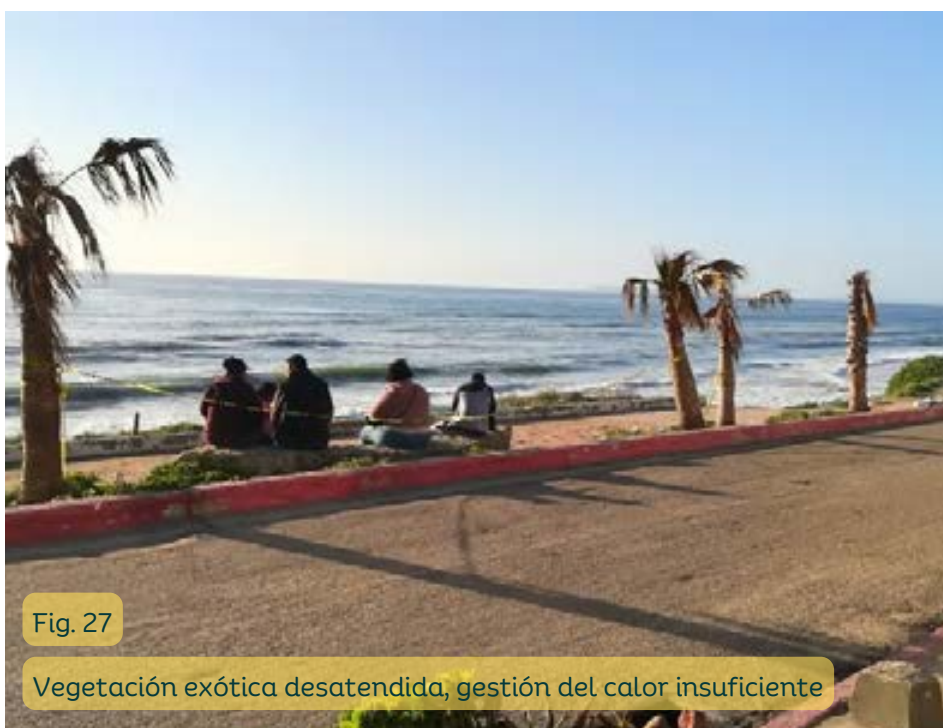
Fig. 27 Vegetación exótica desatendida, gestión del calor insuficiente

El árbol de mezquite se propone como una opción de vegetación nativa que brinda sombra sin levantamiento de banquetas.

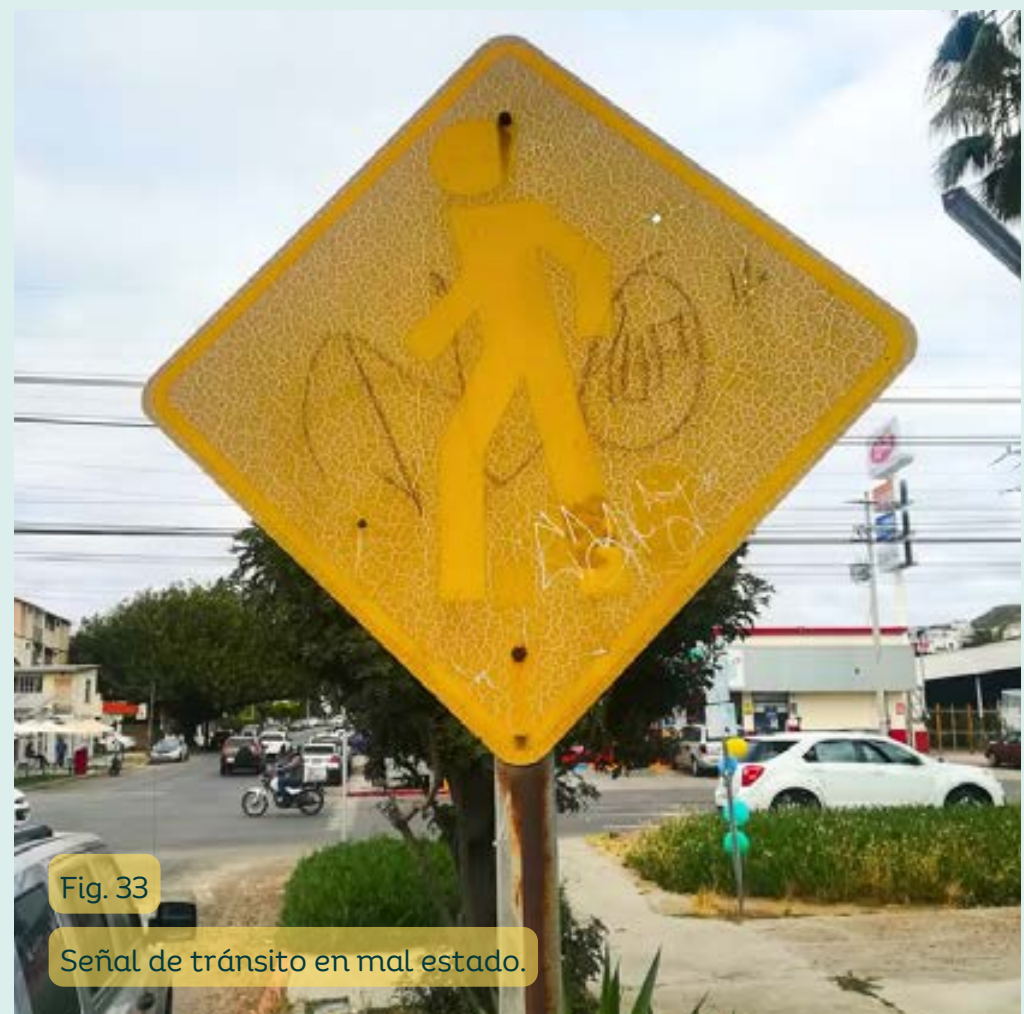
Fig. 33

Señal de tránsito en mal estado.

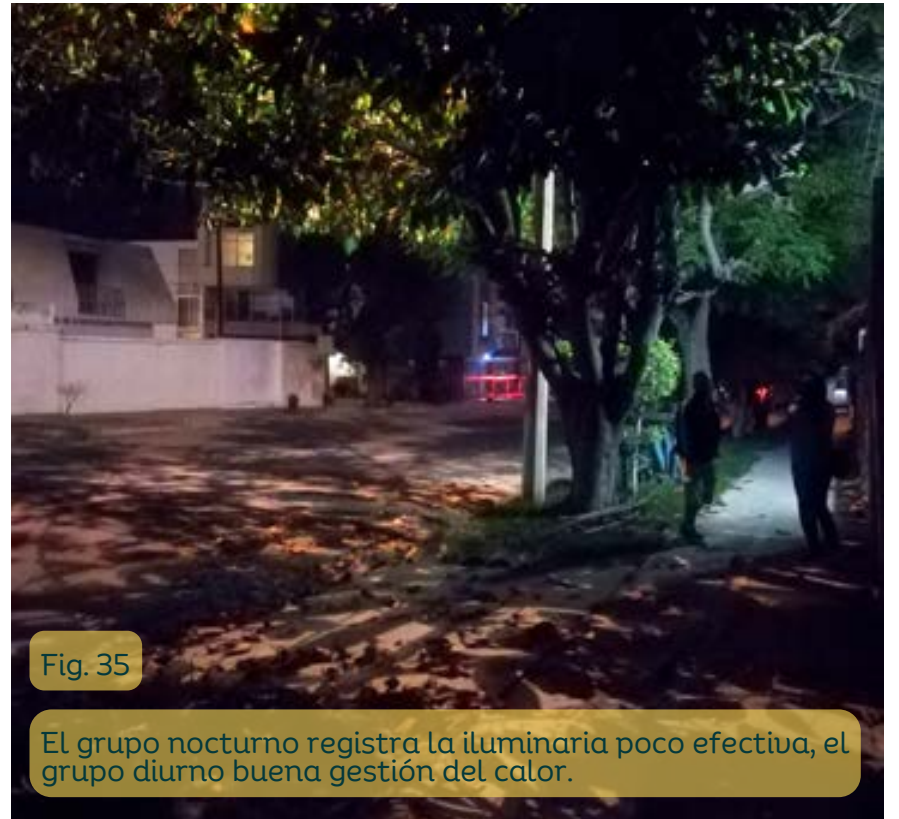
Fig. 35

El grupo nocturno registra la iluminaria poco efectiva, el grupo diurno buena gestión del calor.

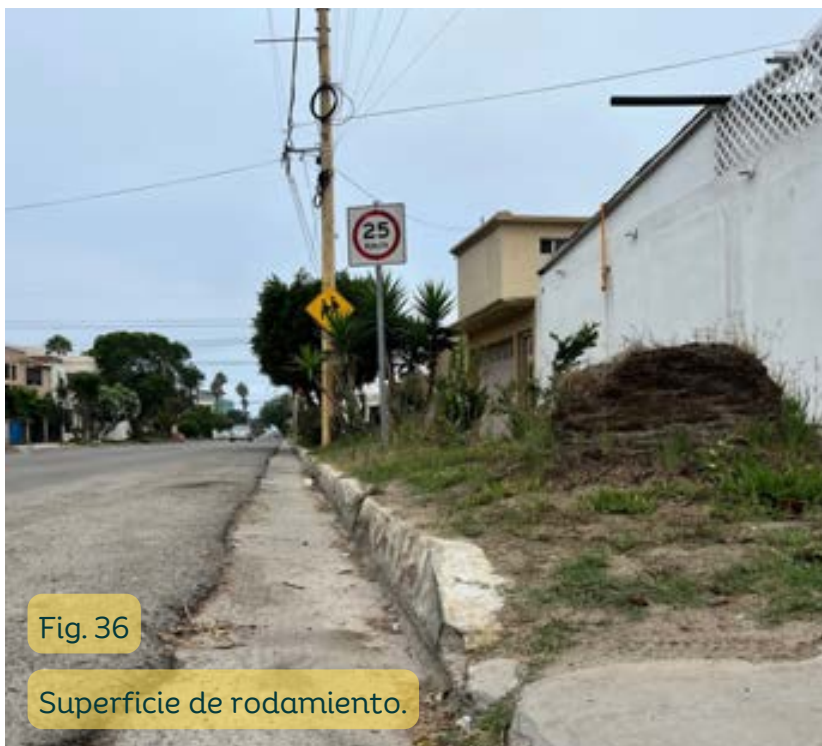
Fig. 36

Superficie de rodamiento.

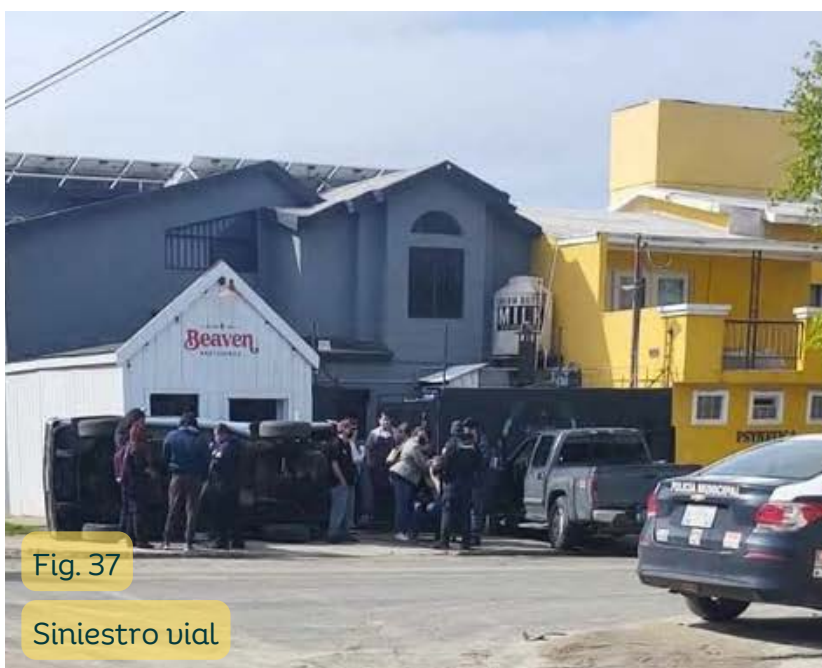
Fig. 37

En la Figura 37 se puede observar un siniestro vial sobre Av. del Agua en marzo 2022 por exceso de velocidad involucrando tres automóviles, en contraesquina de la delegación Playas de Tijuana. Es constante la queja de vecinas ya que, al estacionarse en la avenida, se complica la visibilidad al integrarse o cruzar desde calles perpendiculares.

Siniestro vial

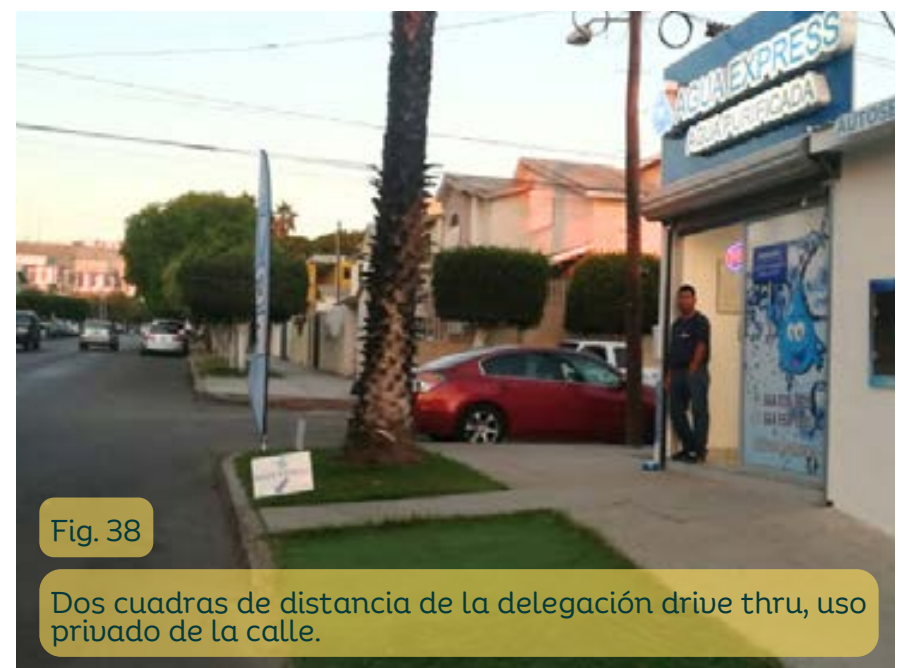
Fig. 38

En el fraccionamiento Playas de Tijuana es popular el *drive thru* servicio para comprar sin bajarse del coche; desde tortillas, farmacia, oxo, hasta comprar dólares y rellenar garrafones de agua (Figura 38).

Dos cuadras de distancia de la delegación drive thru, uso privado de la calle.
